WERKHOF MATZINGEN
LILIN ARCHITEKTEN SIA GMBH

EIN MEHR ZWECKHOF

Der neue Werkhof der Gemeinde Matzingen TG hält, was das Siegerprojekt im Wettbewerb versprochen hat. Im Frühling 2017 gewann das Zürcher Büro Lilin Architekten den Wettbewerb im selektiven Verfahren. Zwei Jahre später, im Herbst 2019, wurde der Neubau eingeweiht und gleich in der ersten Wintersaison auf die Probe gestellt. Er hat den Test mit Bravour bestanden.

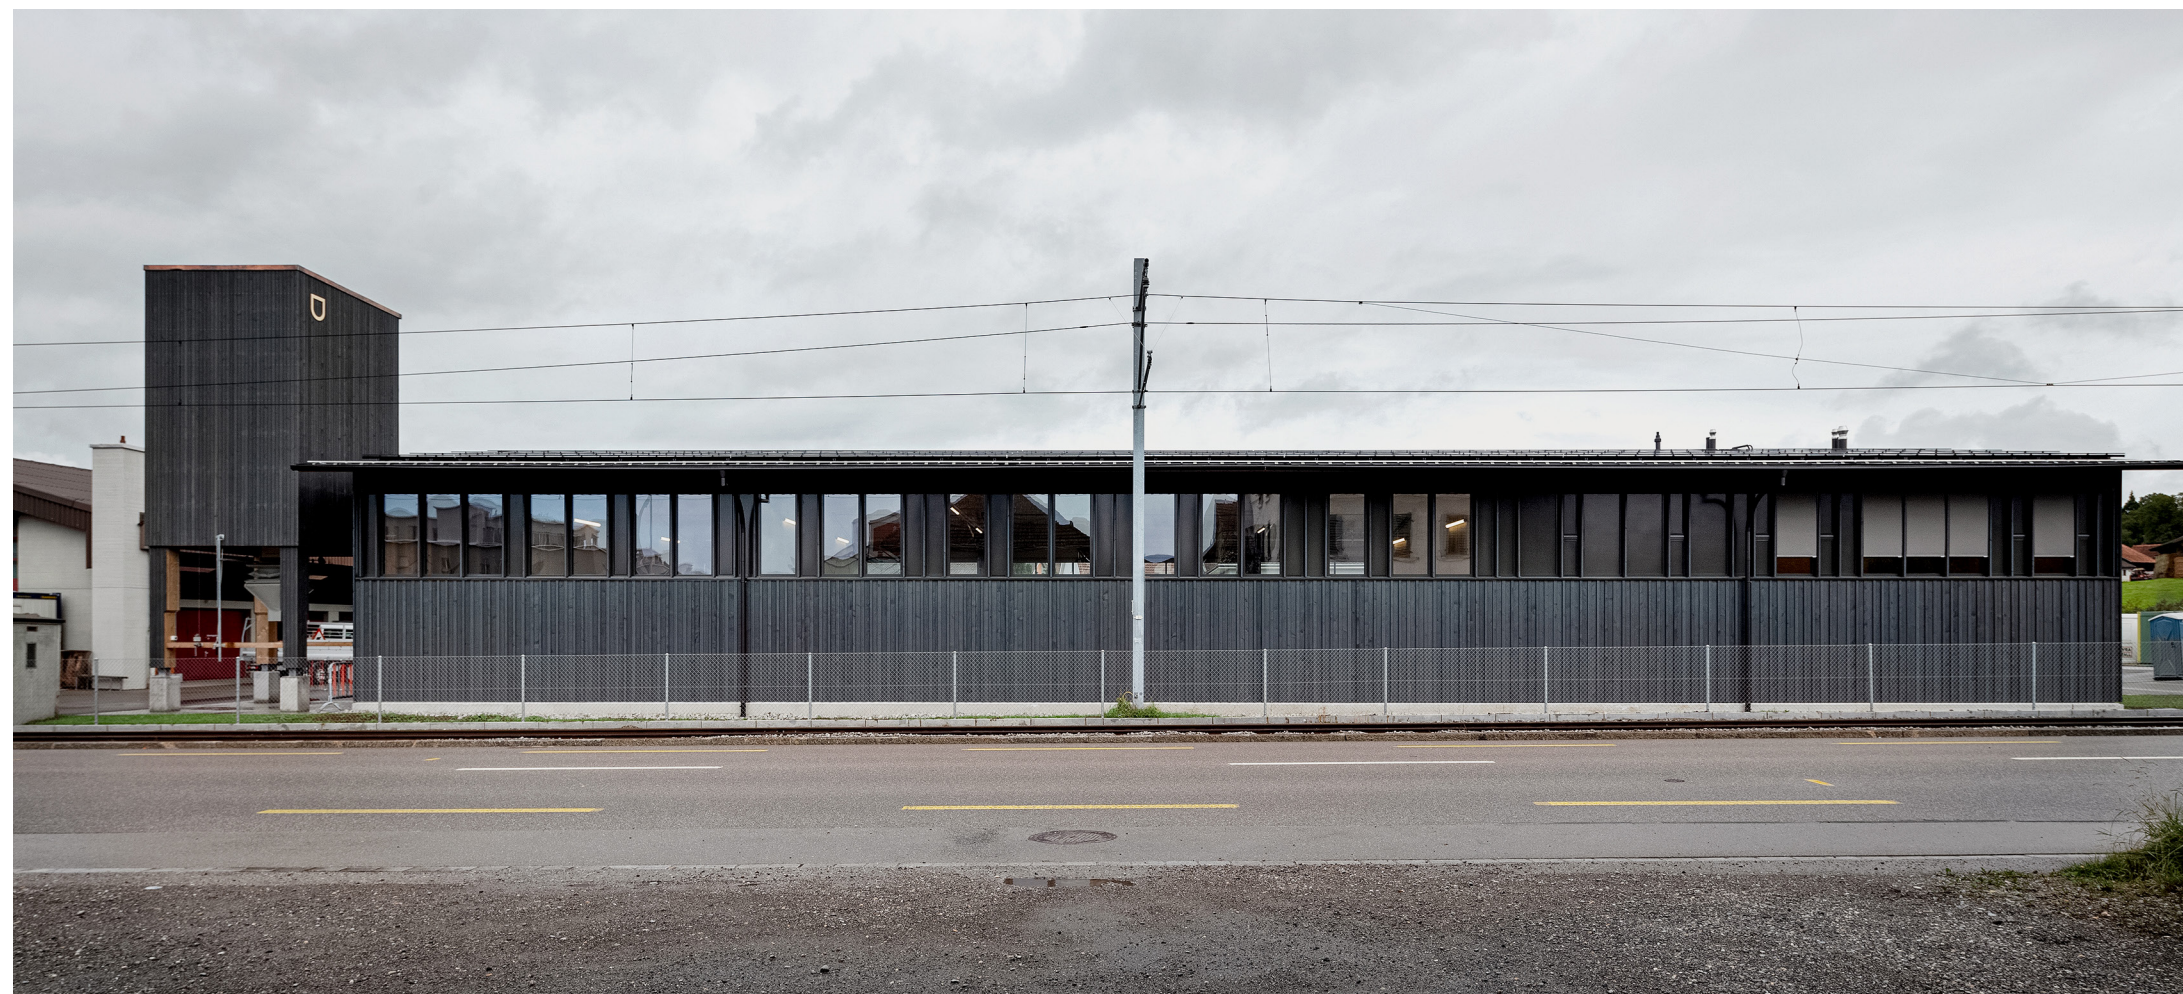
Westfassade: Der subtile unregelmässige Wechsel von Lüftungselementen und Fenstern ist ein architektonisches Thema, das vom ungleichmässigen Tragwerksraster ausgeht. Dieser orientiert sich über die gesamte Gebäudelänge am Raumprogramm.

Façade ouest: L'alternance subtilement irrégulière de panneaux de ventilation et de menuiseries vitrées est un thème architectural nourri par une trame structurale qui varie sur toute la longueur du bâtiment en fonction des programmes.

Die gleiche Komplexität findet sich an der Westfassade zu den Bahngleisen und zur Strasse hin. Im oberen Teil ist die Fassade hier durch ein von blinden Lüftungselementen unterbrochenes Fensterband strukturiert. Der Wechsel von geschlossenen und offenen Segmenten scheint auf den ersten Blick regelmässig, folgt aber verschiedenen, auf die unregelmässigen Abstände des Tragwerks abgestimmten Rhythmen. Das Tragwerksraster variiert, weil es sich an den aufeinanderfolgenden Funktionsbereichen des Gebäudes orientiert. Die kompakt auf zwei Geschossen angeordneten Service- und Büroräume sind auf die öffentliche Fläche ausgerichtet. Dieser Trakt besteht aus einer Ständerkonstruktion und ist innen vollständig mit 3-Schicht-Holzplatten verkleidet, womit die Architekten eine wohnliche Atmosphäre schaffen wollten. Das übrige Gebäude setzt sich aus einer Reihe von unbeheizten, aber wärmegeprägten Hallen zusammen, die gleich breit, aber unterschiedlich lang sind. Darin befinden sich die technisch genutzten Räume des Werkhofs: eine Werkstatt, eine Fahrzeughalle mit sechs Einstellplätzen, ein Waschplatz und ein von aussen zugängliches Materiallager. Der durchgehende Hallenboden ist mit einem pflegeleichten und langlebigen Hartbetonbelag versehen. Das freistehende Silo auf der Nordseite verfügt über die gleiche Verkleidung wie das Gebäude, ist mit dem Gemeindewappen geschmückt und von weither sichtbar.

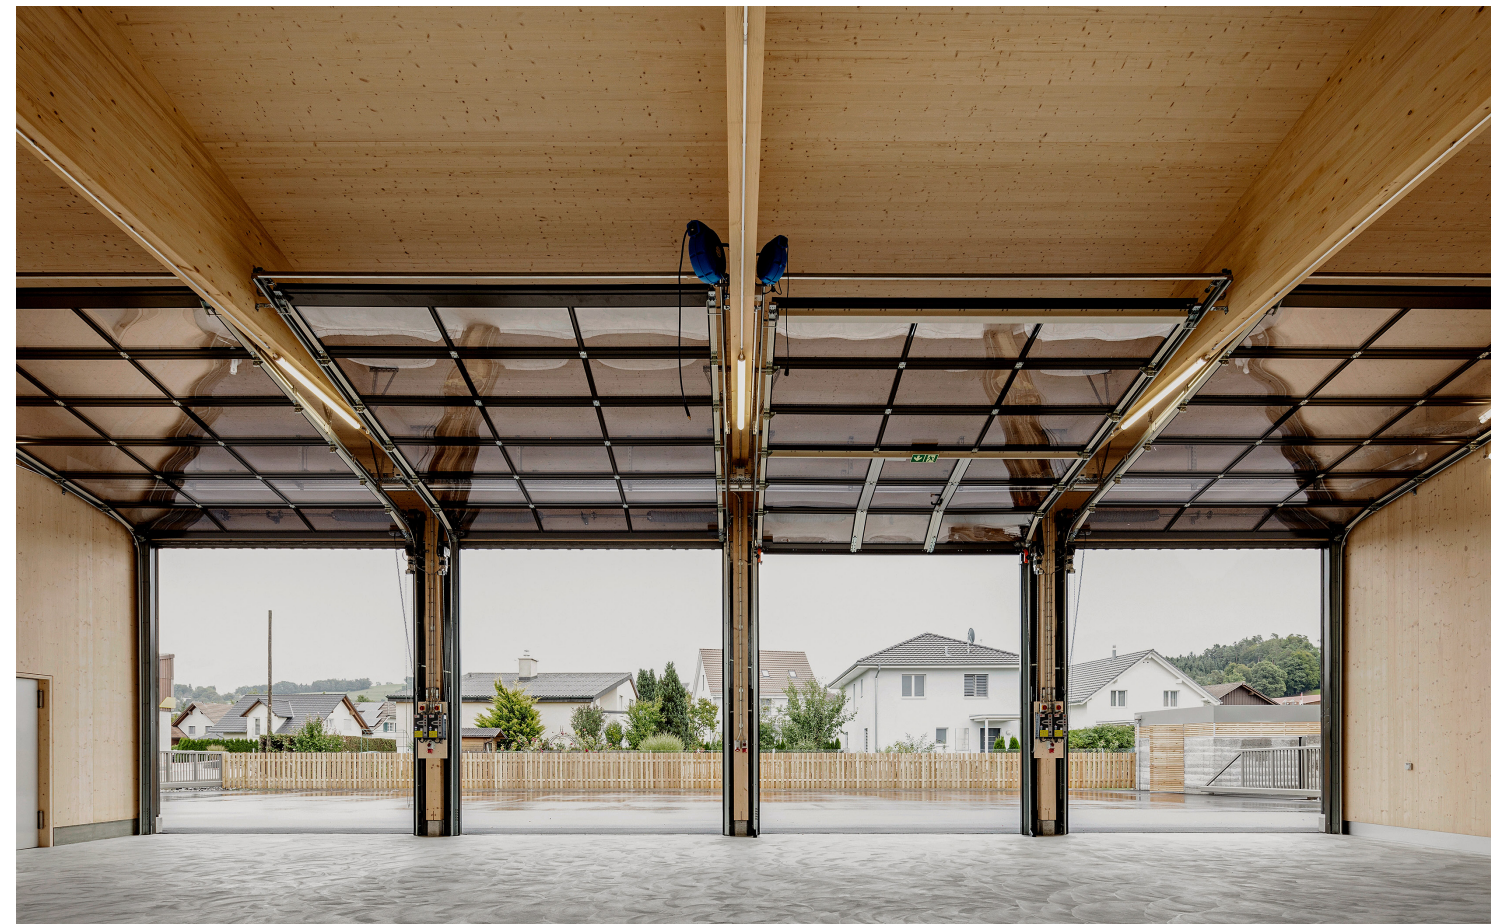
Die Träger der Garage haben eine Spannweite von elf Metern und sind auf den Hof ausgerichtet. In einigen Jahren wird das hinter dem durchbrochenen Zaun verborgene Retentionsbecken überwachsen sein und einen grünen Filter zum Wohnquartier hin bilden.

Les traveés du garage enjambent un espace de onze mètres et sont orientées sur la cour du centre. D'ici quelques années, le bassin de rétention dissimulé derrière la clôture ajourée sera envahi par la végétation, créant un filtre avec la zone résidentielle.

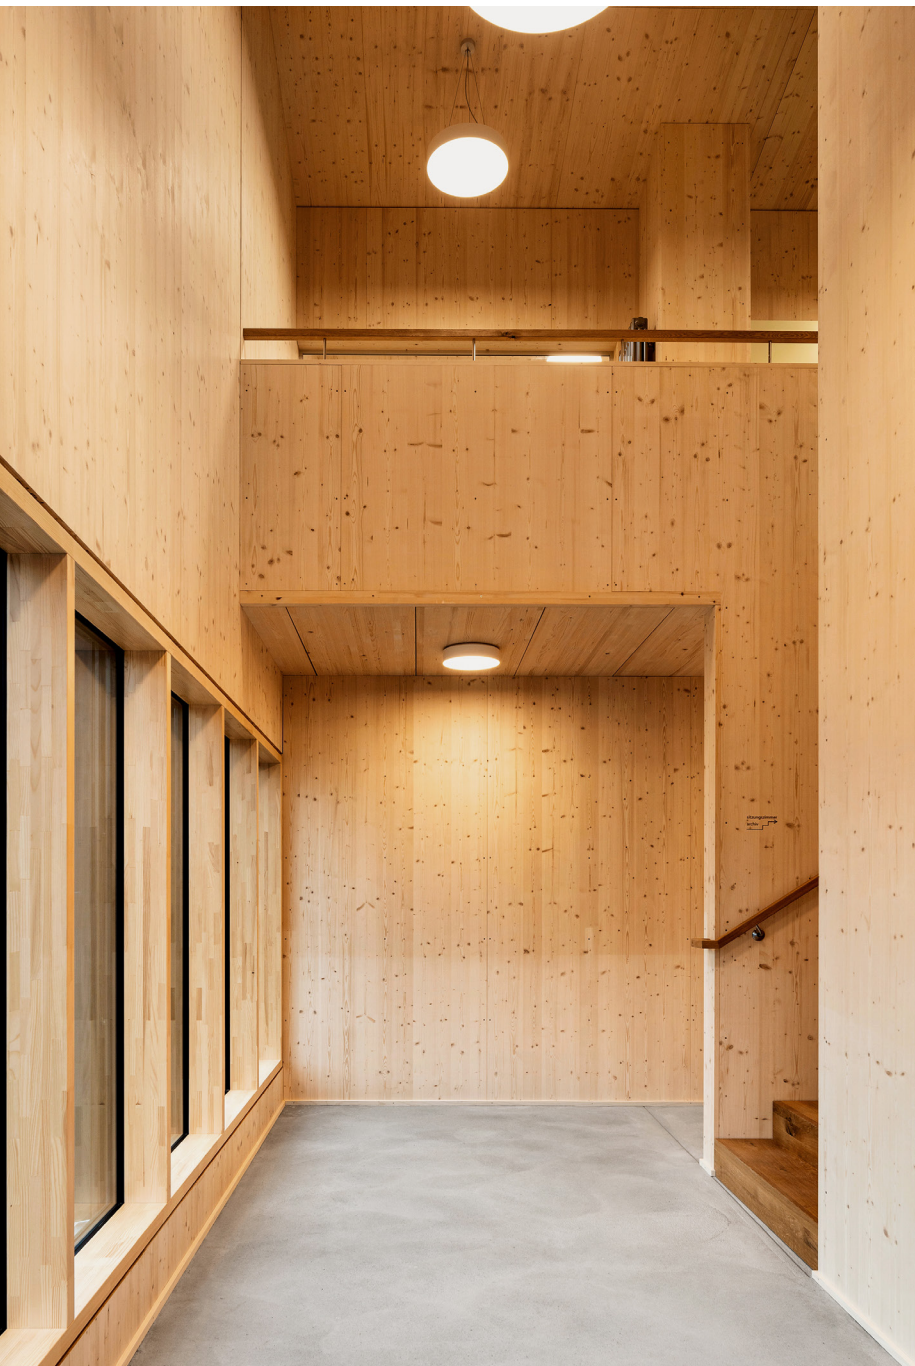
Die Service- und Büroräume sind kompakt auf zwei Geschossen angeordnet und über einen zwei Stockwerke hohen Eingang erschlossen. Ins Obergeschoss führt eine Treppe aus Eichenholz, das widerstandsfähiger ist als die für die Innenverkleidung verwendeten 3-Schichtplatten aus Tannenholz.

Les services et bureaux sont organisés de manière compacte sur deux niveaux accessibles depuis une entrée en double-hauteur. Un escalier en chêne, un bois dur plus résistant que le 3-plis sapin utilisé comme revêtement intérieur, mène à l'étage.

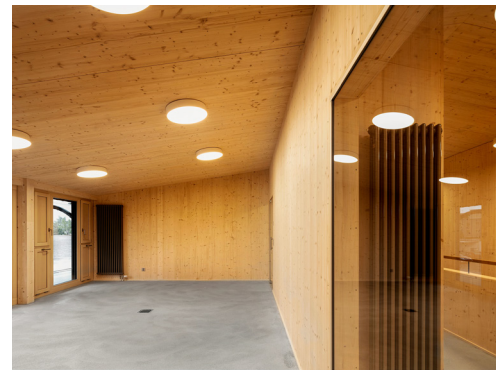
Die Wärmeversorgung des vom Gemeinderat genutzten Sitzungszimmers sowie der anderen beheizten Räume des Werkhofs erfolgt nicht über eine Bodenheizung, sondern mit traditionellen Radiatoren. Die Heizung ist ans örtliche Gasnetz angeschlossen.

À l'image de la salle de réunion qu'occupe le conseil communal, les espaces chauffés du centre ne sont pas équipés d'un chauffage au sol mais de radiateurs traditionnels connectés au réseau local de gaz.

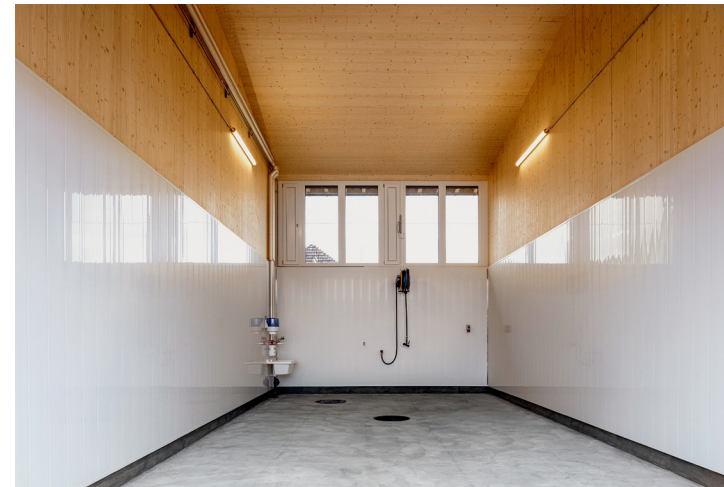
Hinterlüftete Opal-Paneele (PVC) in Grau-Weiss | Panneaux Opal (PVC) ventilés, couleur gris-blanc
KSW Technik AG, Boswil AG

Opal-Paneele aus PVC werden üblicherweise in Räumen mit erhöhten hygienischen Anforderungen, zum Beispiel in lebensmittelverarbeitenden Betrieben, verwendet. Dank der einfachen Montage und dem unkomplizierten Unterhalt erfüllen sie auch alle Qualitätsanforderungen an den Waschplatz des Werkhofs.

« Généralement utilisés dans les espaces soumis à des conditions hygiéniques strictes d'entreprises de production alimentaire, les panneaux Opal en PVC représentaient toutes les qualités de montage et d'entretien simples requises pour la station de lavage du centre. »

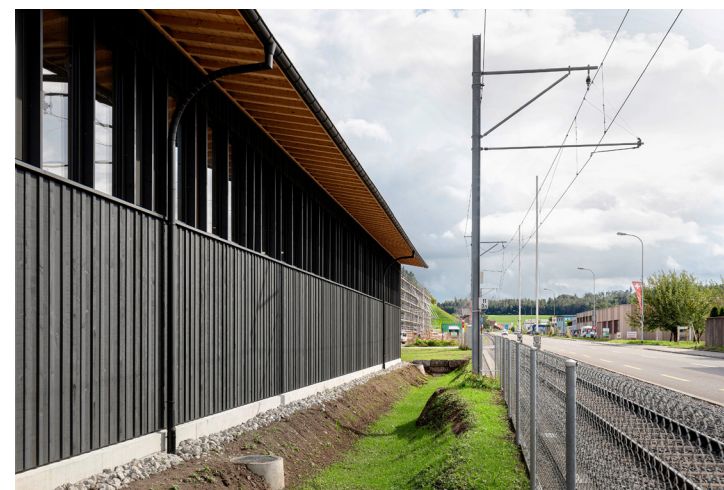
Nordfichte, Kesseldruckimprägnierung KDS braun | Pin du nord imprégnation autoclavée marron (Kesseldruckimprägnierung KDS braun)
Hersteller | Fabricant: August Brühwiler AG, Balzerswil TG; Ausführung | Mise en œuvre: Appert Holzbau AG, Fischingen TG

Für die Fassadenschalung mit Deckbrettern wurde sägeraues nordisches Kiefernholz verwendet, das braun kesseldruckimprägniert und lasiert wurde. Das garantiert einen umfassenden und lang anhaltenden Holzschutz, der den Unterhalt für Jahrzehnte minimiert.

« Le bardage en façade est posé avec des planches de contre-joints et composé de planches de pin du nord brut de sciage qui acquiert leur apparence par imprégnation auto-clavée marron et une couche de revêtement; l'assurance d'une protection complète et durable du bois nécessitant peu d'entretien sur plusieurs décennies. »
